Hygieneverbesserungen in der Radiologie

## Erste Erfahrungen mit dem neuen CT Table Cover (Pearl Technology) im klinischen Alltag

Professor Dr. Stephan Zangos, Chefarzt am Institut für Radiologie & Nuklearmedizin, Alb Fils Kliniken Göppingen

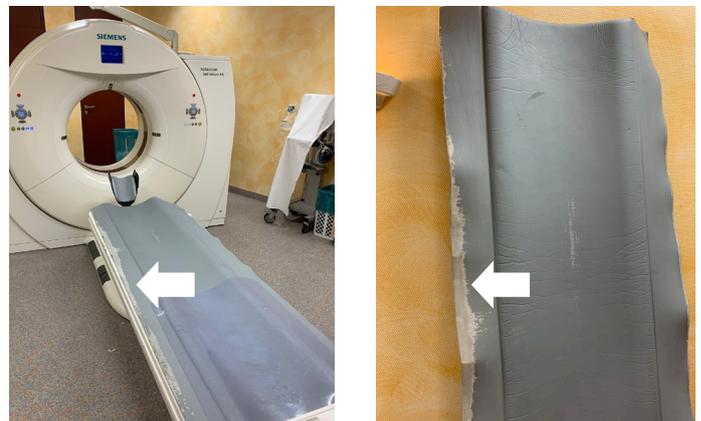
**Abbildung 1:** Dokumentation der mechanischen Schäden (Pfeil) der Patientenauflage am CT mit starken Abnutzungen des Flügels auf der rechten Seite aufgrund der Umlagerung von bettlägerigen Patienten.

Durch die Verwendung der Desinfektionsmittel und die hohe mechanische Belastung kommt es häufig zu Beschädigungen der Oberflächen der Schaumstoffe. Dabei war bei uns zusätzlich zu beobachten, dass die Flügel der Patienten-Auflage am CT auf der «Patienten-umlagerungsseite» besonders abgenutzt sind.

Entsprechend wurden mögliche Ursachen für die Kontamination der CT-Auflage analysiert und mit den zuständigen Hygieneexperten aus der Klinik besprochen. So wurde festgestellt, dass hierbei insbesondere die beschädigten Oberflächen ein Gefahrenpotenzial darstellen. Diese Stellen sind prädestiniert für die Entwicklung von Keimen und zwar auch bei regelmässiger Desinfektion.

“ Die beschädigten Oberflächen erlaubten ein Vollsaugen des Schaumstoffes mit jeglicher Art von Flüssigkeit, so dass der Schaumstoff damit zum «Brutkasten» für Keime und sogar Schimmel werden kann. ”

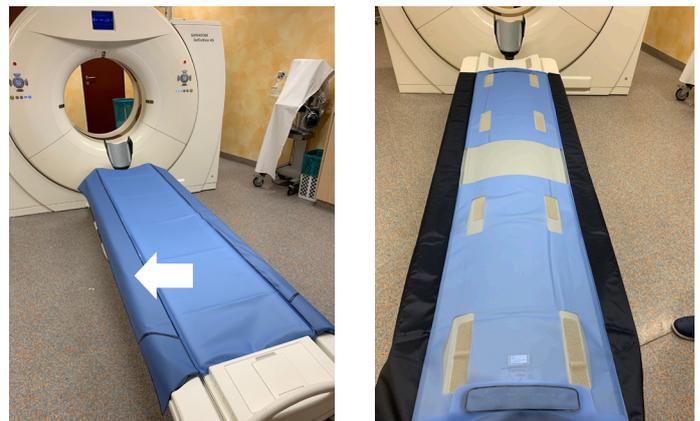
Zur nachhaltigen Verbesserung der Hygienesituation an der CT-Liege wurde eine Zusammenarbeit mit der auf Lagerungshilfen spezialisierten Firma Pearl Technology AG, Schlieren, Schweiz initiiert. Diese fertigte einen für die CT-Liege passenden, strapazierfähigen Mattenschutz, welcher auch bei starker Beanspruchung und regelmässiger Desinfektion eine zuverlässige Hygiene gewährleistet. Hierfür wurde die Standard-Tischmatte des Somatom Definition AS in ein angepasstes CT Table Cover eingeführt. Aussparungen auf der Unterseite erlauben es, die Matte mit den bestehenden Klettpunkten auf der Tischplatte zu befestigen (Abbildung 2). Das CT Table Cover ist aus einer biokompatiblen Polyurethan (PU)-Folie gefertigt.

**Abbildung 2:** Darstellung des CT-Table Cover für die Patientenauflage mit den seitlichen Flügelabdeckungen (Pfeil) und den Aussparungen für die Klettverbindungen.

Insbesondere bei stark blutenden Verletzungen kann es durch die Flüssigkeiten zu Ausfällen des CT-Tisches kommen. Die Verunreinigungen müssen dann aufwendig durch die Service-Techniker entfernt werden. Die Flügel an beiden Seite können das Einlaufen von Flüssigkeiten zwischen Tischplatte und CT-Tisch effektiv verhindern. Diese sind auf der Unterseite mit einer gleitfähigen Folie verstärkt, so dass die Gefahr des Einklemmens reduziert ist.
